擁壁・のり面等被害状況調査・ 危険度判定票作成の手引き

令和 2 年 9 月

被災宅地危険度判定連絡協議会

擁壁・のり面等被害状況調査・危険度判定票作成の手引

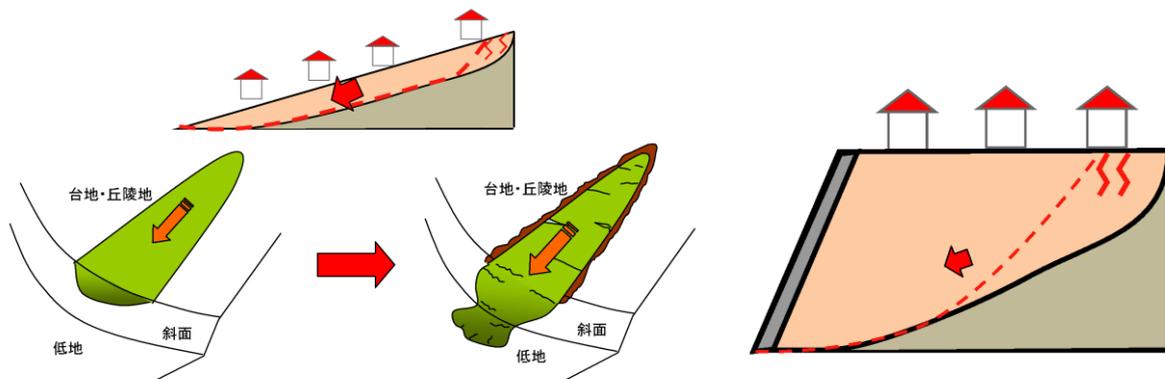
谷埋め型大規模盛土造成地は、谷を埋めて宅地用の平坦面を確保した谷埋め型大規模盛土造成地において、主として地震時に宅地造成前の谷底付近をすべり面として大規模盛土造成地全体または、大部分が斜面下部方向へ移動する可能性がある。また、腹付け型大規模盛土造成地傾斜地盤上などにおいて、高い盛土を行った腹付け型大規模盛土造成地において、主として地震時に大規模盛土造成地全体または、大部分が斜面下部方向へ移動する可能性がある。

(a)谷埋め型大規模盛土

(b)腹付け型大規模盛土

- ①のり面ののり肩のクラック、中段部のハラミが大きく、予想される降雨で滑り崩壊しそうである。
- ②大規模な谷埋め盛土崩壊が進行している。(図—1参照)
- ③大規模な腹付け盛土崩壊が進行している。(図—1参照)
- ④湧水が多く、のり面が湿潤状態(飽和状態)である。滑り崩壊しそうである。
- ⑤小さな落石が継続して発生している。今後大きい落石が懸念される。
- ⑥のり面は一見大丈夫そうだが、相当緩んでいると思われる。週間天気予報では雨の予報もあり、のり面下の学校に影響がありそうだ。
- ⑦自然斜面からの湧水が多く、宅地のクラックにしみ込み、のり面全体が滑りそうである。
- ⑧裏山の表層が滑ってはらんでいる。このままでは、滑り落ち宅地に流れ落ちる。

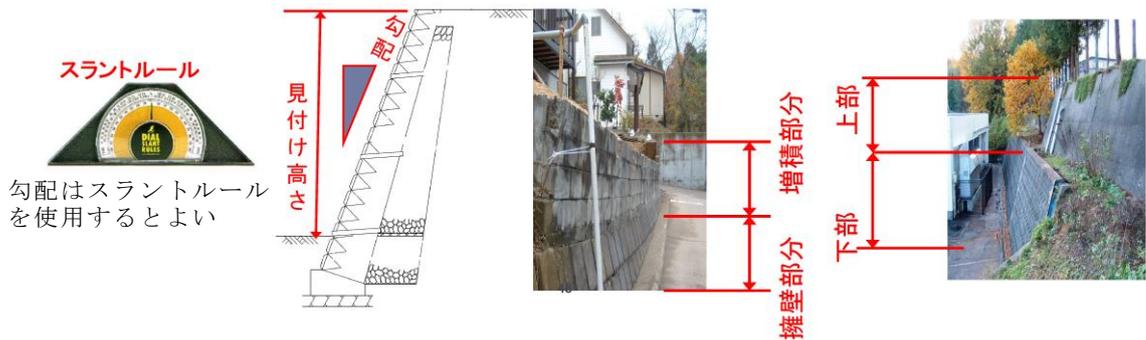
写－1 擁壁高さの表し方

(a)一般の擁壁高さ（見付け高さ） (b)増積み擁壁の高さ (c)二段擁壁の高さ

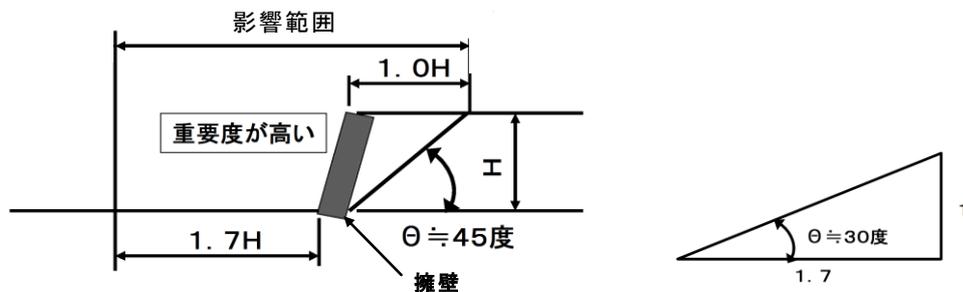
図－2 建物、道路との位置関係

- ケースA：影響範囲に建物・道路が存在する
- ケースB：影響範囲に建物・道路が存在しない

- ・擁壁に対して、建物・道路が図－2の何処に位置するかを把握し、基礎点を配点する。

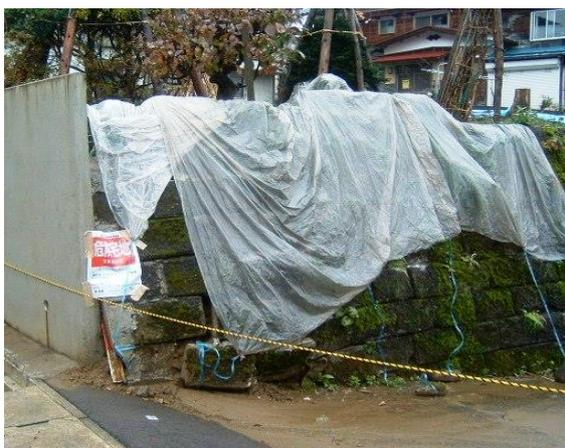
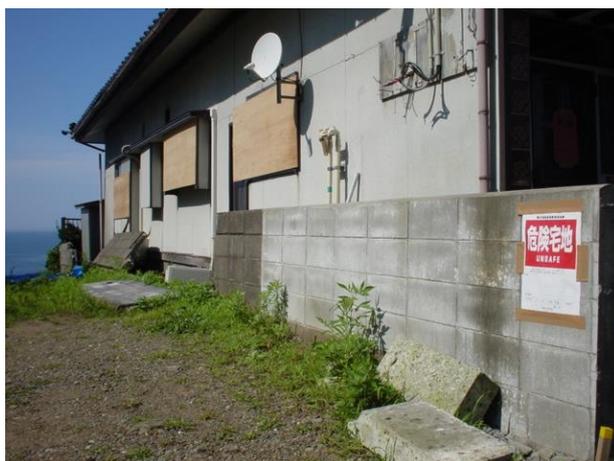
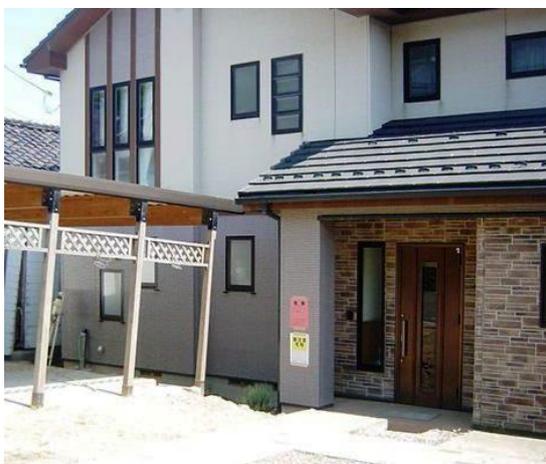
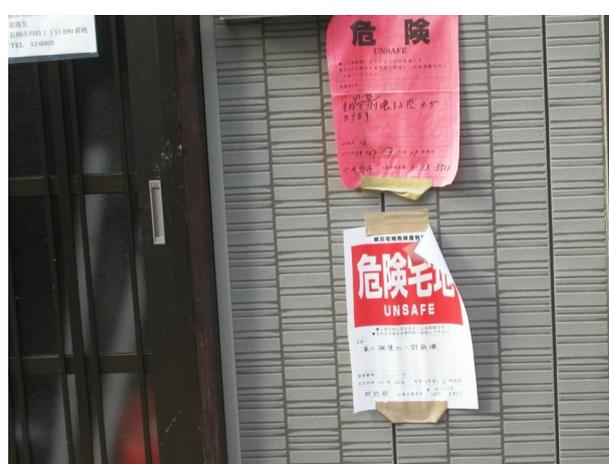
写－２ 危険度判定ステッカーの添付事例

また、のり面等の現地表示は該当箇所に表－４に示すように判定ステッカー（ビニール被覆）を針金ピン（足場番線#10×70cmを代用）等で固定する。それらが難しい場合には付近の電柱に布製ガムテープ等で貼り付けたり、針金ピン（足場番線#10×70cmを代用）でクラックのある石積等にも取り付けなどの方法がある。

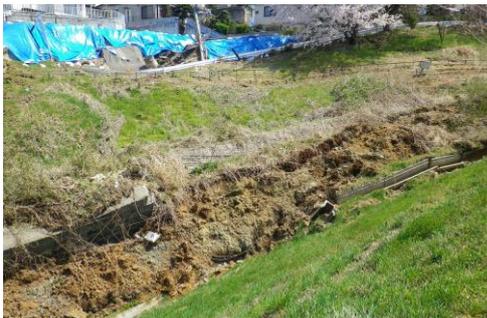
(a)のり尻の隆起

写-3 宅地地盤の被害事例

- ①宅地地盤全体に及ぶ被災が確認された。
- ②個々の宅地被害状況を整理すると、亀裂の方向などに連続性がある。
- ③宅地地盤ののり尻に隆起が認められる。(写-3(a)参照)
- ④宅地地盤の斜面上、のり肩及びその後方に亀裂が認められる。(写-3(b)参照)
- ⑤大量の湧水が認められる。
- ⑥長い距離に及ぶ擁壁のハラミ、水平亀裂が認められる。
- ⑦各宅地の滑りが沢筋状に連続し、側方移動し、谷埋盛土崩壊状態である。(①の形態も含む)
- ⑧数戸の宅地を巻き込む大規模かつ斜面全体の崩壊で、腹付け盛土崩壊状態である。(①の形態。③、④はこの前段の状態)(写-3(c)参照)
- ⑨液状化による宅地地盤の崩壊が広範囲に広がっている。また、側方流動の状態を示す。(写-3(d)参照)

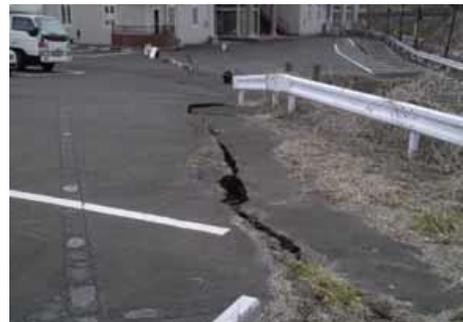
(b)のり肩の亀裂

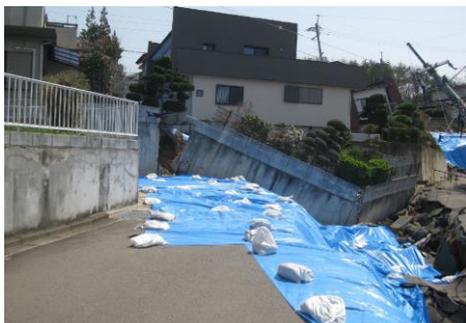
(c)腹付け盛土の崩壊

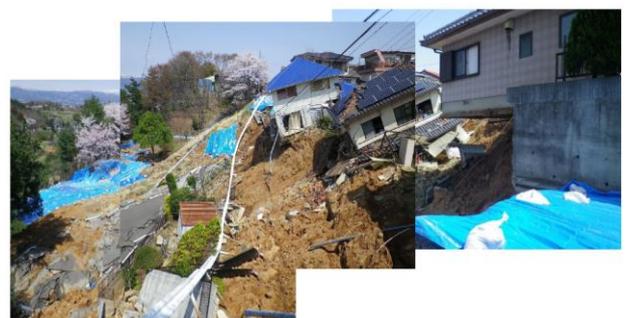
(d)液状化による側方流動

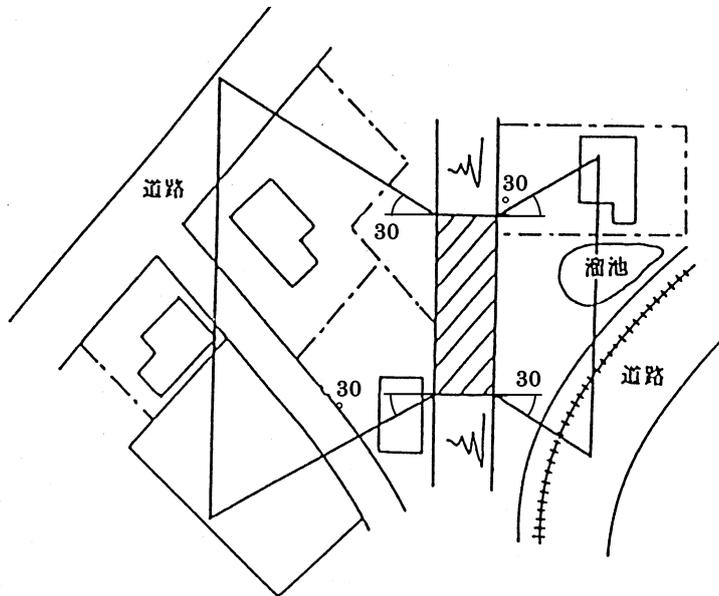
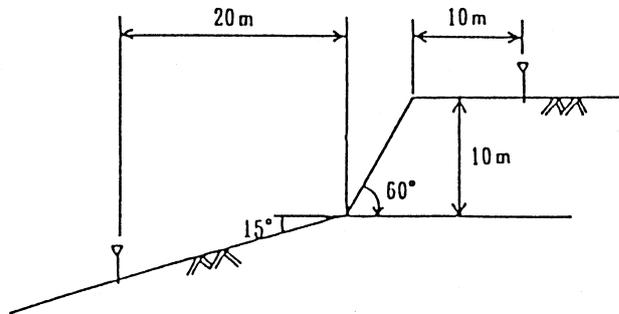
被災した擁壁・のり面と宅地・建物等の位置関係図

擁壁・のり面の危険度評価区分		大	影響範囲の設定	被災箇所 D_1 (m)	5	
小被害 中被害 大被害				被災範囲 D_2 (m) = $D_1 + H$	15	
擁壁・のり面条件	擁壁のり面高さ H (m)	10	水平距離	下 L_1 (m)	$\alpha < 45^\circ : 0.6H$ $45^\circ \leq \alpha < 60^\circ : 0.9H$ $60^\circ \leq \alpha : 1.3H$	
	擁壁のり面勾配 α (°)	60		端 L_2 (m)	$\alpha < 45^\circ : H$ $45^\circ \leq \alpha < 60^\circ : 1.5H$ $60^\circ \leq \alpha : 2.0H$	20
	地表面勾配 β (°)	15		上 L' (m)	$\alpha < 45^\circ : 0.4H$ $45^\circ \leq \alpha < 60^\circ : 0.6H$ $60^\circ \leq \alpha : H$	10
